# 鹿山新材料（盐城）有限公司

## “2024·1·16”一般物体打击事故调查报告

2024年1月16日13时19分许，位于建湖高新技术产业开发区鹿山新材料（盐城）有限公司，维修技术人员在设备维修过程中，发生一起物体打击事故，造成1人重伤，直接经济损失119.61万元。

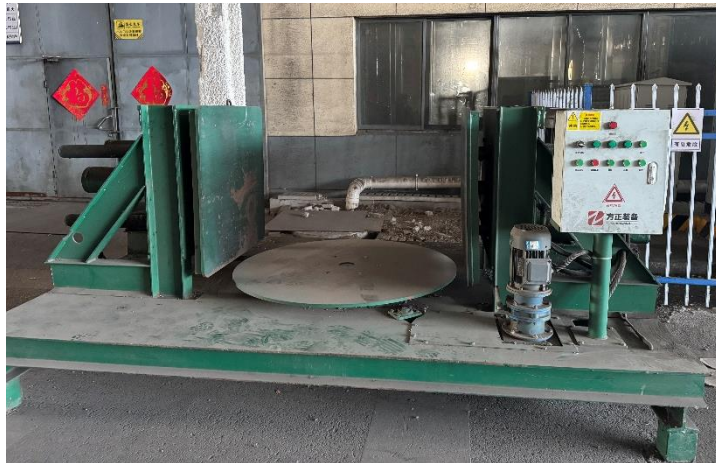
图 1 吨包物料松散机（FZDB-1000 型）

吨包物料松散机（FZDB-1000 型）(见图 1)，与合同中吨包挤压松散机为同一机器的两种名称（以下简称：松散机），由青岛方正装备技术有限公司制造，出厂日期为 2023 年 3 月，出厂编号:FFZS420230016，外形尺寸 3200\*2100\*1350mm，油泵功率：7.5KW，油缸行程：500mm，油泵压力：31.5MPa，由 1 套机架、1 套液压站、1 油泵电机、1 旋转平台电机等主要部件组成。鹿山购买松散机，用于松散已板结的物料。

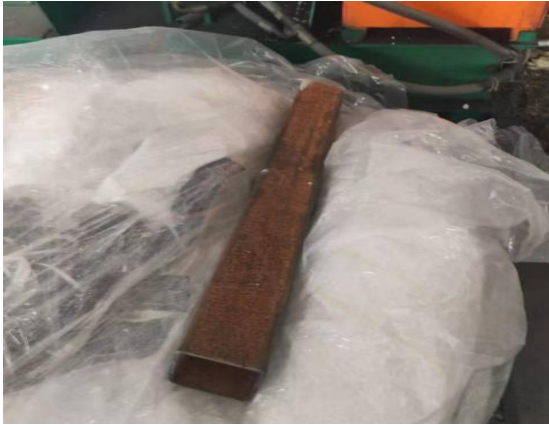
图 2 事发时使用的空心方钢

13 时许，胥某江独自一人前往维修松散机，因需调整端板位置，以便对准油缸导轨和端板的螺纹孔后安装螺栓，胥某江将松散机通电，用一根空心方钢（见图 2，长、宽、高为 100cm\*10cm\*10cm）顶住松散机两侧端板，不断地通过手持式遥控器控制松散机，使松散机两侧端板不断挤压空心方钢，调整

胥某江在松散机维修过程中未采取断电停机措施，且在未佩戴安全帽<sup>4</sup>等保护措施的情况下<sup>5</sup>，违规使用手持式遥控器操作松

散机，挤压空心方钢调整端板位置，致空心方钢在高压的作用下弹出，击中头部左侧。

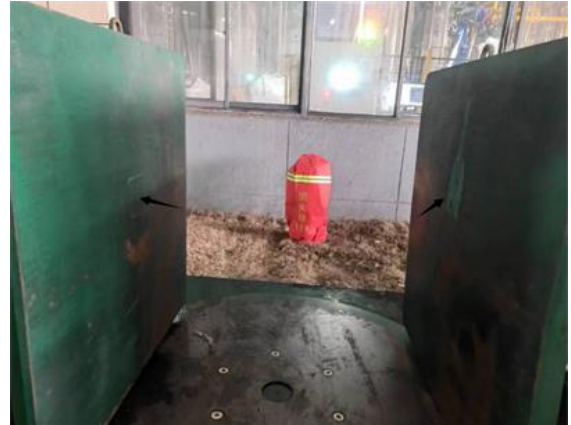
图 3 空心方钢受挤压弹出的擦痕

松散机端板。13 时 19 分许，空心方钢受到挤压作用后向上弹出（见图 3），打击到胥某江头部左侧，胥某江受击打后栽向地面。
